## 介 護 保 険 最 新 情 報

### 介護ベッドに関する注意喚起について（依頼）

## 介護ベッドと柵や手すりとの間に首などが挟まれる事故に注意 — 毎年死亡事故が発生しています —

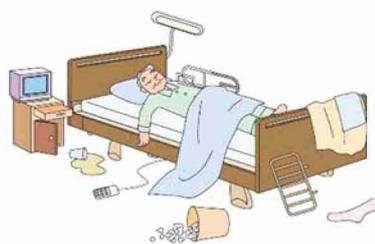
- ベッド周りは常に整理整頓し、利用者が無理な姿勢を取っていないか確認しましょう。その際、電源コードの上に重いものが置いてあると、断線し火災の原因になることがあります。使用しないときはプラグを抜いて、ホコリ等がたまっていないか確認しましょう。

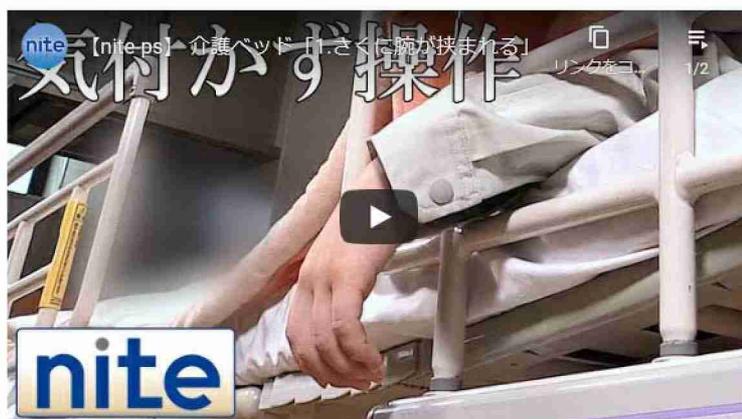
さくに腕が挟まれた事故の再現映像
